台灣中部明潭水庫集水區坡地崩塌治理對策之研究

本研究係利用地理資訊系統 (GIS)、現場勘查、相關文獻研究結果對區內崩場地做判釋及對水里溪中游沿岸經判釋為危險度 A 級的 5 處崩場地，以生態工程及傳統工法併用之治理原則，防止發生二次災害。配合集水區之經營管理計畫，以防止土壤流失，減少泥砂淤積量，延長水庫壽命為首要目的。並提供決策者作為水庫集水區保育及管理之參考。

Treatment Measures for Landslides in the Ming-Tan Reservoir Watershed, Nantou County

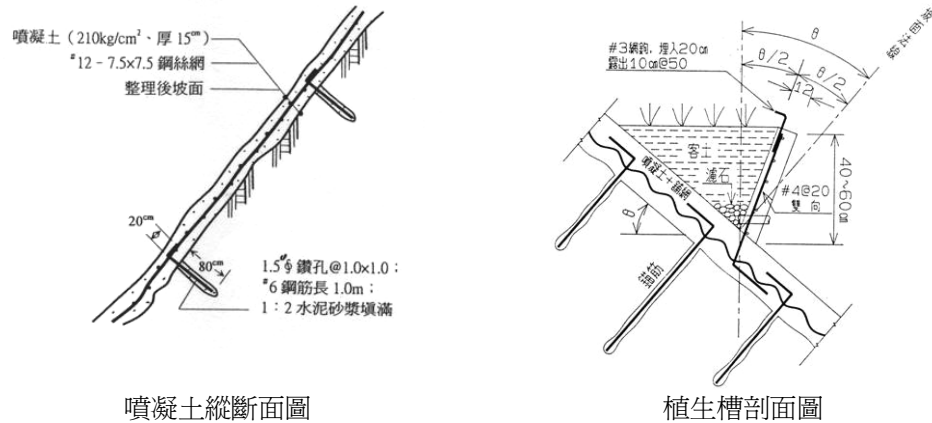
圖 13 . 噴凝土加植生槽施工圖

(二) #2 及 #3 號崩場地（坡度 44°）

依地質、土壤資料及現場勘查，發現該崩場地為崩落型（山崩），無滑動及移動現象，地質為白冷層、土壤為崩積土，#2 號崩場地已崩塌至稜線、#3 號崩場地之上邊坡已崩塌至重要設施（輸電線超高壓鐵塔），兩者因

坡度陡峻（坡度 44°），崩塌表面為石礫、鬆軟土壤、土層淺薄及風化岩石，植生不易，容易造成表土流失，工程方法無法全面處理之崩場地，可先施作噴凝土保護坡面，再施設植生槽，以改善噴凝土生硬面貌；為攔截逕流、抑制崩場地繼續擴大、防止土壤流失、

綠化崩場地、維持自然景觀、改善排水並恢復荒地，經研判後可採用噴凝土加植生槽(施

工圖，如圖 13) 施作。

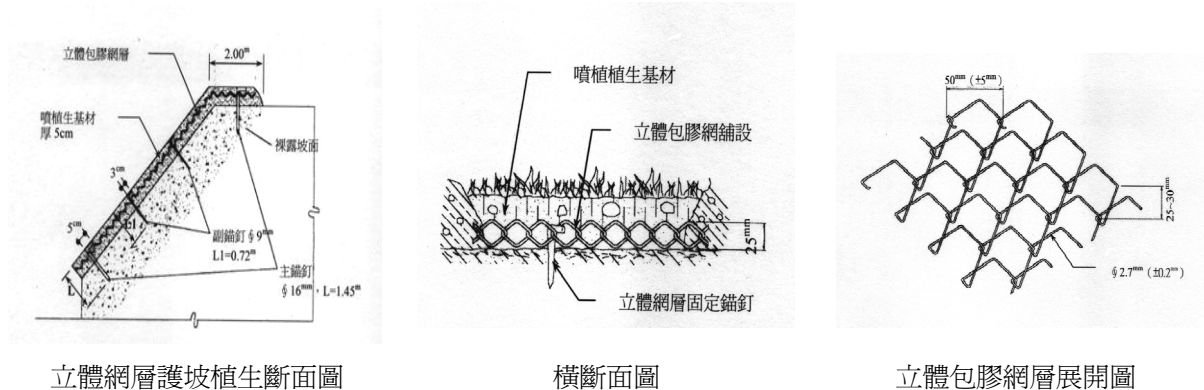
圖 14. 鋪網噴植護坡施工圖

(三) #4 號崩場地 (坡度 45°)

依地質、土壤資料及現場勘查，該崩場地為崩落型(山崩)，無滑動及移動現象，地質為白冷層、土壤為沖積土，因坡度陡峻(45°)，崩塌面多為鬆質土壤及部分風化岩

，地表環境單純，為防止土層流失，鞏固表層土壤，並改良植物生長之土壤環境，經研判可採用施工迅速的鋪網植生工程(施工圖，如圖 14) 施作。
